Il debugging di un bus PCI con un oscilloscopio per segnali misti

L'oscilloscopio per segnali misti si è rivelato uno strumento efficace per esaminare i problemi di integrità del segnale sul bus PCI

Vivian Patlin, Agilent Technologies

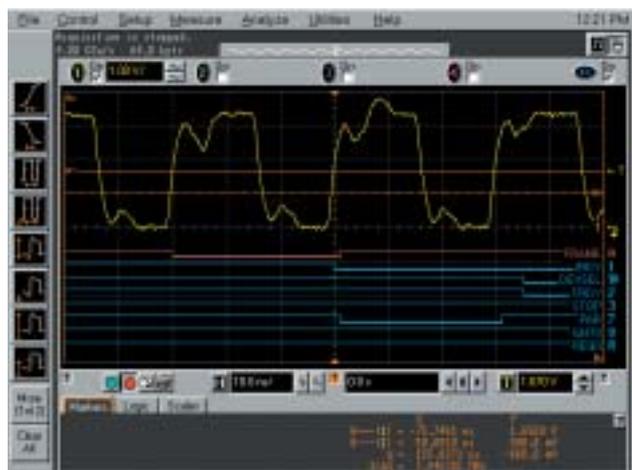
Fig. 1 - Le linee di indirizzamento sono monitorate tramite le 8 tracce digitali inferiori

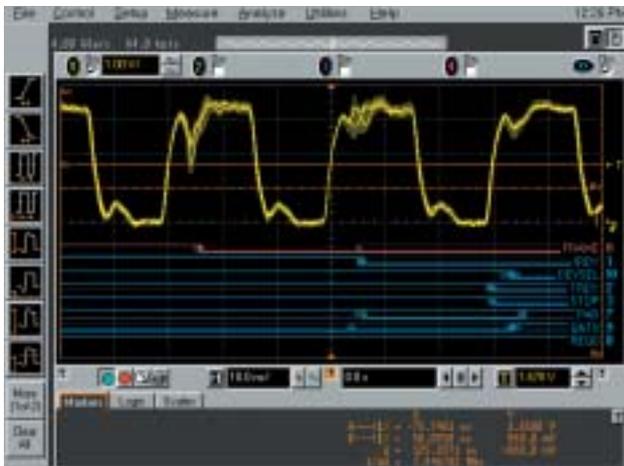
Fig. 2 - Le anomalie sono visualizzate chiaramente sul canale analogico

L'impostazione di tale linea fu modificata da asserita (basso) a disasserita (alto) per poter controllare se la funzione di trigger dell'MSO veniva attivata o meno quando il dispositivo 1 controllava il bus. La fase di indirizzamento di un bus PCI inizia sul fronte di CLK successivo al segnale di FRAME# che viene asserito (basso). All'esame sembrava che il segnale di CLK avesse problemi di integrità. A questo punto, fu abilitata la persistenza infinita sull'oscilloscopio per poter osservare eventuali anomalie del segnale di CLK. Le fasi di indirizzamento di tutti i dispositivi diversi dal dispositivo 1 corrispondono alle 8 tracce visualizzate nella parte bassa della figura 1, in pratica la GNT0 nel trigger di stato era disasserita (alto) e l'integrità di CLK veniva esaminata quando il dispositivo 1 era passivo. I marcatori sono impostati sui livelli Vin e Vout del CLK. Con questa configurazione, tutto sembrava funzionare correttamente. Il triggering sulla fase di indirizzamento del dispositivo 1 rivelava tuttavia un problema con l'impulso di clock che precede il clock della fase di indirizzamento. Questo è il clock che campiona il segnale di FRAME# quando questo viene asserito per la prima volta. Nella figura 2, è possibile vedere chiaramente l'anomalia nella traccia analogica superiore in quanto scende al di sotto del livello di trigger e del marcatore Vout. A questo punto, intuiva ormai la causa del problema, furono aggiunti circuiti per aumentare l'accoppiamento sulle schede che funzionavano correttamente allo scopo di verificare se si presentavano delle anomalie, che effettivamente si verificarono. I test di lettura e scrittura degli indirizzi presentavano a volte delle anomalie a causa di violazioni dei tempi di setup e di hold. Ciò era dovuto a un doppio segnale di clock anomalo che determinava la lettura dell'indirizzo prima del previsto. In pratica, l'indirizzo veniva sincronizzato quando il dip anomalo nel CLK si trovava su un livello logico alto anziché su un fronte normale. Cambiando i circuiti per ridurre l'accoppiamento tra l'attività sul dispositivo 1 e il CLK, i problemi di blocco vennero eliminati.
